## Apollo XIII (El éxito de un fracaso)

Autoría: Carlos González Pintado

Reconstrucción técnica de la misión Apollo XIII, cuyo alunizaje fue abortado después de la explosión de un tanque de oxígeno. El artículo describe el lanzamiento, la emergencia, las decisiones de la tripulación y del control de misión y las soluciones que permitieron el regreso seguro. La parte final examina la cadena de problemas técnicos y de pruebas del sistema de oxígeno que desembocó en el accidente.

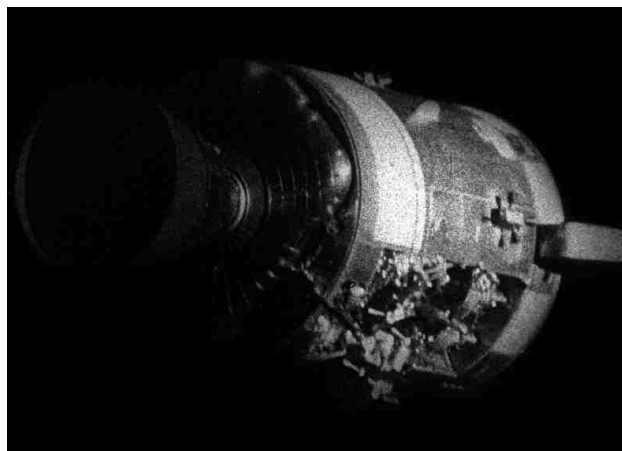
Pero la realidad era que el tanque de oxígeno 2, uno de los dos dentro del módulo de servicio había experimentado una ruptura

debido a una subida de presión que pasó por encima del límite de seguridad. Debido a esta situación, el tanque se rompió y el oxígeno se expandió rápidamente llenando la zona donde las células de combustible estaban localizadas. (*Sector 4*).

La presión, que seguía aumentando, arrancó las tuercas de sujeción del panel de aluminio que cubría el Sector 4, lanzando al exterior el resto del oxígeno y las piezas rotas de la estructura.

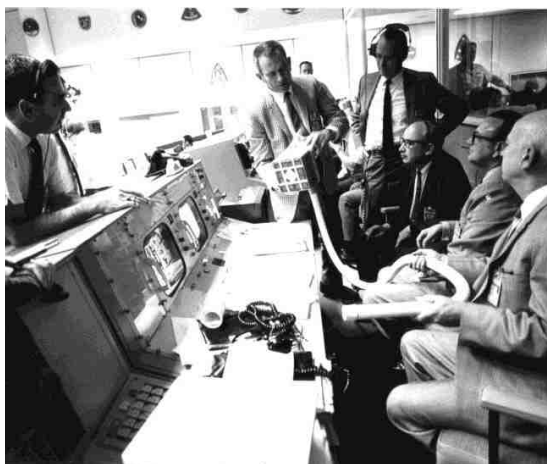
La cantidad limitada de hidróxido de litio que se usaba para eliminar el dióxido de carbono era un problema más serio. Las reservas internas de LiOH del módulo lunar no eran suficientes para mantener a la tripulación durante el retorno, y el remanente estaba fuera de alcance, en la etapa de descenso del mismo.

El módulo de mando tenía una adecuada cantidad de cajas de LiOH pero había una incompatibilidad entre ambos módulos. Los ingenieros del control idearon un sistema para acoplar las cajas cúbicas del módulo de

mando con las cilíndricas del módulo lunar y transmitieron el procedimiento a la tripulación. Los astronautas llamaron a este invento *el buzón de correo*.

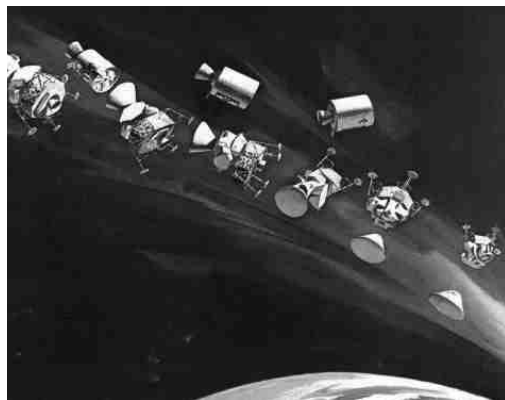
Según se acercaban a la Tierra, desacoplaron el módulo de servicio y sacaron varias fotografías para usarlas durante análisis posteriores. Al fotografiar el daño, la tripulación se sorprendió viendo que el panel del Sector 4 había desaparecido por completo. Los analistas de tierra también estuvieron de acuerdo que la antena había sido dañada.
