# La muralla andalusí madrileña. Últimas evidencias arqueológicas

Autoría: Julio Real González

Julio Real González. «La muralla andalusí madrileña. Últimas evidencias arqueológicas». Torre de los Lujanes, n.º 78, 2022, pp. 391-401. ISSN 1136-4343.

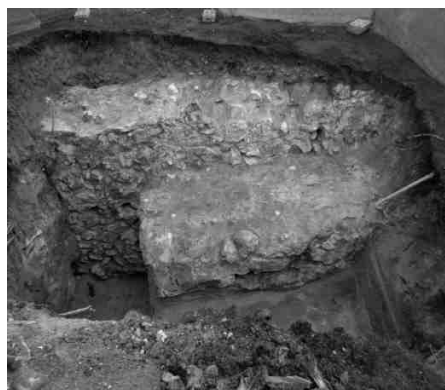
Foto 1: Jardín de Larra. Estructuras murarias de mampostería, vistas desde el norte.

El trabajo de excavación, efectuado en la parte de los jardines junto al mirador de piedra, se planteó mediante sondeos en el subsuelo, abriéndose una zanja que permitió documentar una **estructura constructiva de fuerte potencia** formada por grandes bloques de sílex alineados **nordeste-sudoeste**, con dos estructuras murarias de diferente envergadura, ambas construidas con pedernal (foto 1). En esta imagen podemos contemplar el muro aparecido visto desde el norte. Se trataba, por un lado, de una **plataforma o cimentación de 2,73 m de anchura** máxima y una **altura conservada de 0,56 m**, y, por otro, de un **muro de 7,65 m de largo con**

**una altura máxima de 3,11 m y una anchura de 1,46 m**, ambas relacionadas físicamente, ya que la segunda apoyaba o era desarrollo de la primera.

En conjunto, ambos cuerpos semejaban un muro con un enorme tacón o saledizo en su cara norte.

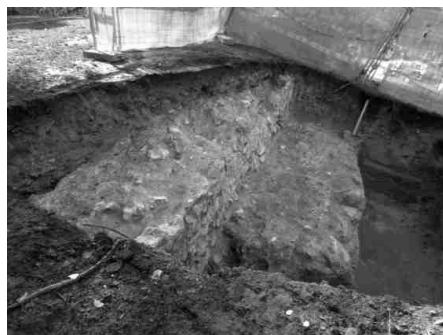
Foto 2: Vista del doble muro de mampostería en desarrollo longitudinal, contemplado desde el noreste.

En la segunda imagen, captada la fotografía desde la posición **NORESTE** (foto 2) apreciamos mejor en vista longitudinal el doble desarrollo del muro, que nos hizo interpretar al principio, de manera errónea que nos hallábamos ante un tramo de muralla con su correspondiente cubo cuadrangular. Pero nos desconcertaba la circunstancia de que el posible “cubo” o torreón no se desarrollara en altura

al mismo nivel que el lienzo de muralla, quedándonos una insatisfactoria explicación de que su construcción no se hubiera rematado en altura. La progresión de la excavación de la cata en sentido longitudinal, nos confirmó que el supuesto cubo era la base sustentadora de la propia muralla, desarrollada en altura formando un escalón o cajeadado.

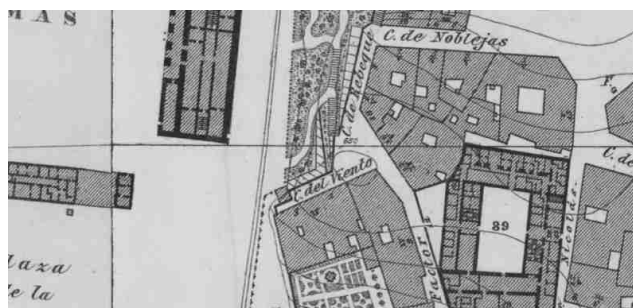
FOTO 3: Antigua calle del Viento de trazado coincidente con el muro descubierto. Plano de Ibáñez de Íbero (Fuente: Catálogo de la Cartoteca. Instituto Geográfico Nacional)

Sorprende en un primer análisis la enorme precisión con que el **citado paredón coincidía antiguamente** con la fachada sur de la desaparecida **calle del Viento**, según se comprueba en el montaje sobre el plano de Ibáñez de Ibero de 1872-1874 (foto 3).

El carácter de pretil que hasta esos años tuvieron esa calle y la contigua de Rebeque queda patente en dicho plano y se refleja en las varias escaleras que desde ellas descendían hasta la zona de jardines. Si ese

acusado desnivel hubiera existido ya en la Edad Media, es probable que el tacón o saledizo en la cara septentrional del paredón pudiera haber servido de contrafuerte para asegurar la estabilidad de la estructura.

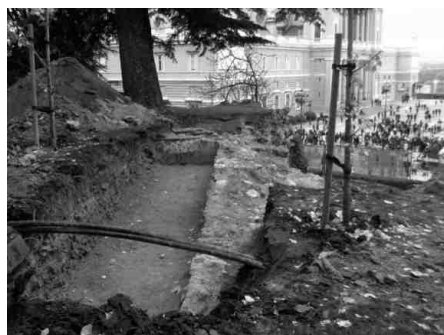
FOTO 4: Muro de pedernal de casi 15 metros de longitud, fotografiado desde el noreste.

Al reabrir la zanja en la que se había trabajado en la campaña de hace dos años, volvió a quedar visible el tramo de supuesta muralla; **se prolongó la excavación hasta alcanzar la coronación del mirador** y quedó patente de esta manera un imponente **muro de pedernal de casi 15 metros** de longitud. Esta cir-

cunstancia podemos apreciarla mucho mejor contemplando la foto nº 4, imagen también captada desde el NORESTE, donde observamos el desarrollo longitudinal del tramo murario, prácticamente iniciado en el murete de la calle del Factor que delimita el jardín, y que se prolonga hacia el mirador de piedra que sustenta un hermoso ejemplar de cedro.

Ese tramo era sensiblemente recto, y se dirigía de forma precisa hacia algún punto situado en la mitad oriental de la fachada de la catedral, próximo ya a la escalinata principal, atravesando primero la ladera de los jardines, luego la calle de Bailén y finalmente el sector contiguo de la plaza de la Armería.

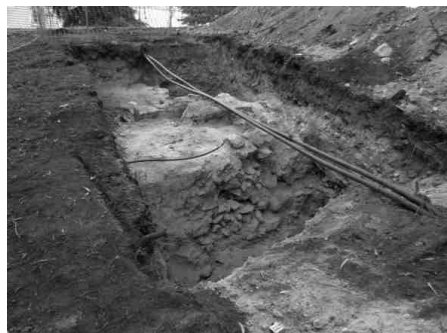
FOTO 5: Vista desde el este del nuevo tramo aparecido 25 metros al sur del anterior.

Unos días antes de la reapertura de esta zanja se había abierto otra longitudinal unos **25 metros al sur de ella**, con dirección **perpendicular a la primera zanja, y sensiblemente paralela a la calle del Factor**. Y en su apertura quedó interceptado un nuevo lienzo de muralla paralelo a dicha calle, que podemos apreciar en la siguiente **fotografía captada desde el noreste** (foto 5). La **altura de muro** que llegó a quedar visible **superaba los dos metros**.

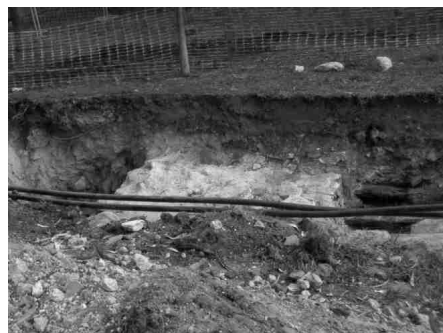
FOTO 6: Vista del grosor del muro, de 2,35-2,38 m. en imagen captada desde el norte.

El muro muestra un espesor de 2,35-2,38 metros, grosor que podemos apreciar en la siguiente **imagen, captada desde el NORTE** (foto 6); este tramo ha de considerarse con seguridad como parte de la muralla del recinto emiral

Asimismo, se apreciaba en su base un resalte a modo de escalón de 0,5 m. de grosor elaborado en mampuestos de sílex y ladrillo. La pro-

fundidad de esta cimentación por su cara intramuros se determinó en unos 2 metros, y por su cara extramuros profundizaba hasta 0,75 m..

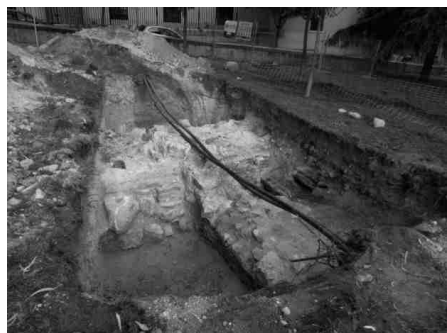
FOTO 7: Imagen tomada de la muralla desde su cara intramuros, con muro perpendicular adosado.

En su cara extramuros no apareció ningún otro elemento adosado, pero sí en la intramuros: perpendicular a dicho paramento nacía otro muro también de mampostería pero de un grueso mucho menor, que posiblemente correspondería a alguna de las viviendas que, ya en época bajo-medieval e incluso moderna, se

adosaron a la muralla aprovechándola como muro de carga, una vez perdida la función militar y fiscal de la misma, eliminándose consecuentemente el paso de ronda interior y siendo divididas en lotes las distintas parcelas para su posterior edificación, como podemos apreciar en la **foto captada desde el SUROESTE** (foto 7).

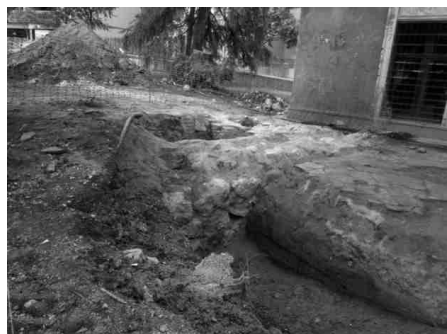
FOTO 8:: Muro de mampostería de caliza y sílex visto desde el suroeste

ción. En la primera **imagen captada desde el SUROESTE (foto 8)** podemos apreciar un muro de mampuestos que combinan caliza y sílex dispuestos en tres hiladas.

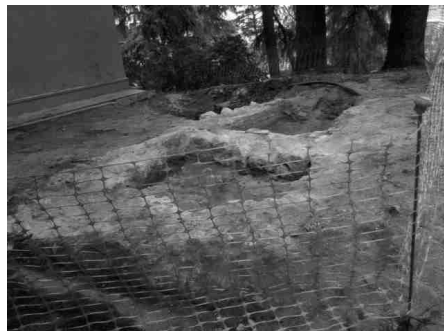
FOTO 9: Edificación dividida interiormente por un muro intermedio, vista desde el noreste.

Construida en mampostería, tenía una planta rectangular con dimensiones aproximadas de 5 por 3 metros y estaba subdividida interiormente en dos espacios por otro muro también de mampostería, según podemos apreciar en esta **vista captada desde el NORESTE (foto 9)** bordeando el murete de la calle del Factor.

El espacio hueco situado a poniente quedaba forrado de ladrillo por su interior, y presumiblemente habría sido utilizado como estancia de alguna de las casas que se adosaron a la muralla en los siglos XV y XVI, cuando ésta había perdido ya su función defensiva, y que integraban la antigua manzana nº 440 de la Planimetría General, según podemos apreciar en esta **imagen captada desde el NORTE (foto 10)**. En el interior del otro sector de la estructura, el oriental, existía un murete de caliza con dirección este-oeste adosado al muro de contorno y que continuaba por debajo del muro de separación de los dos espacios. La zanja se mantuvo a ras de esos muros, y sólo se excavó en profundidad en la esquina sudoeste de la estructura, quedando al

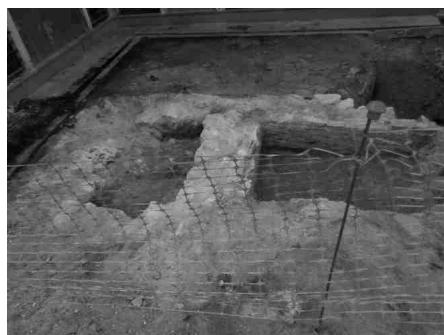
FOTO 10: Estructura edilicia excavada, vista desde el norte.

descubierto tres hiladas concertadas de mampuestos en lo que sería su fachada exterior meridional. La memoria arqueológica ha considerado estos diversos restos de murales como pertenecientes a la manzana 440, entramados unos con otros.

Pero no descartó que bajo el suelo de baldosa cerámica dispuesta en rombo, posiblemente datable en el siglo XVIII, y resto de alguno de los edificios que se fueron adosando a la muralla a partir del siglo XV, pudieran existir todavía partes desaprovechadas de la muralla, con lo que nos encontraríamos ante otro sector más del cierre murado del recinto, en el eje vertebral de dicha manzana.

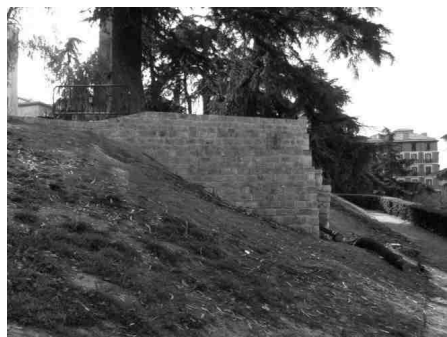
FOTO 11: Nuevo mirador de Larra, reconstruido sobre los restos de la muralla.

Al poco, la muralla se cubrió con manta geotextil y alrededor de su extremo oeste se rehizo el mirador con una pared escalonada de mampostería muy bien trabajada, quedando de nuevo oculto el muro (foto 11).
