# Las murallas medievales de Madrid. Paseo virtual

Autoría: José Manuel Castellanos Oñate

| TIPO | PÁGINAS | IDENTIFICADOR |
|---|---|---|
| Estudio histórico y urbanístico | 105-124 | TDL-75-2020-105-124 |

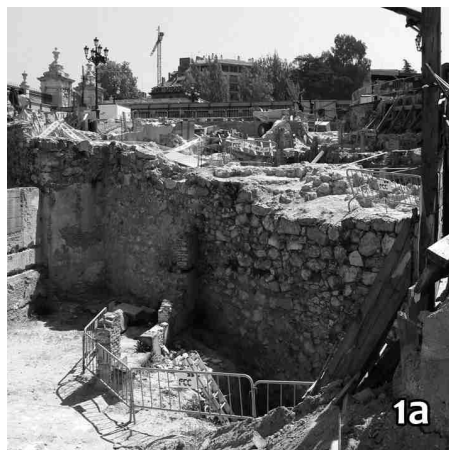
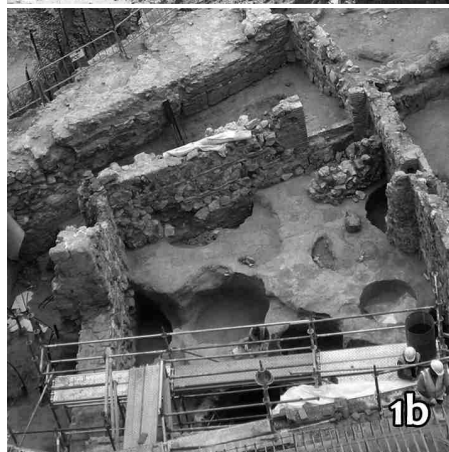
las que se conservan restos en la Comunidad de Madrid, junto a las de Alcalá la Vieja y Talamanca de Jarama. De ésta de Madrid sólo quedan los dos metros inferiores de su torreón oriental (correspondientes a las zarpas), con 4,50 m de anchura y 3,50 de saliente, así como el cimiento de las jambas contiguas a dicho torreón (figura 2a); pero es previsible que la base del otro torreón y jamba permanezcan todavía ocultos

Fue seguramente la puerta principal de la muralla árabe y su edificio, típicamente califal, estaba compuesto por dos torreones prismáticos sobre zarpas escalonadas de 4 m de anchura y 6 de profundidad, que dejaban entre ambos un pasillo de acceso de poco más de 4 m de paso. El vano principal de

entrada, rematado por un arco de herradura de 2,80 m de luz, alojaba las hojas de madera reforzada de la puerta y se enrasaba con la línea de muralla, dividiendo el pasillo entre torres en dos sectores. En el exterior había un matacán o dependencia corrida contigua al vano, y en el interior se abría a cada lado una puerta para acceder al interior de los torreones (recreación inferior). A tenor de los restos conservados y de los demás lienzos y torres del recinto, es presumible que la puerta estuviera construida íntegramente en piedra.

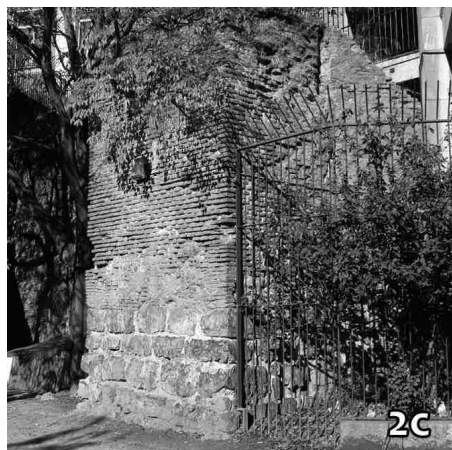
**Parque del Emir Mohamed I** (2 en Mapa 1) (*Hallazgo: J. Oliver Asín, 1953. Intervenciones: M. Almagro, L. Caballero y M. Retuerce, 1972-85*). Se trata de un enorme tramo de muralla árabe que completa todo el sector sudoeste del recinto, desde el final de la calle Mayor (extremo donde se encuentran los restos de la puerta de la Vega) hasta el estribo norte del Viaducto (figura 2b). La longitud total es de 120 m, con una altura conservada máxima de 11,50 y un espesor de 2,60. Los lienzos situados entre torre y torre tienen una longitud media aproximada de 15 m, y se apoyan sobre un zócalo escalonado de tres metros de altura, en el cual aparecen tres zarpas. Los torreones, también sobre zarpas, son de planta rectangular, con una anchura media de 3,20 m y un saliente de 2,50 (figura 2c). En el paño central de los situados en el parque se conserva una poterna perteneciente a la fábrica primitiva. En la esquina sudeste del parque se buscó sin éxito la torre Narigues.

La nivelación horizontal del terreno del parque desvirtúa su perfil original, que en época medieval correspondía a la vaguada del arroyo de Tenerías, de cauce perpendicular a la muralla bajo la poterna (figura 2d: recreación virtual del desarrollo primitivo de la muralla en esa zona).

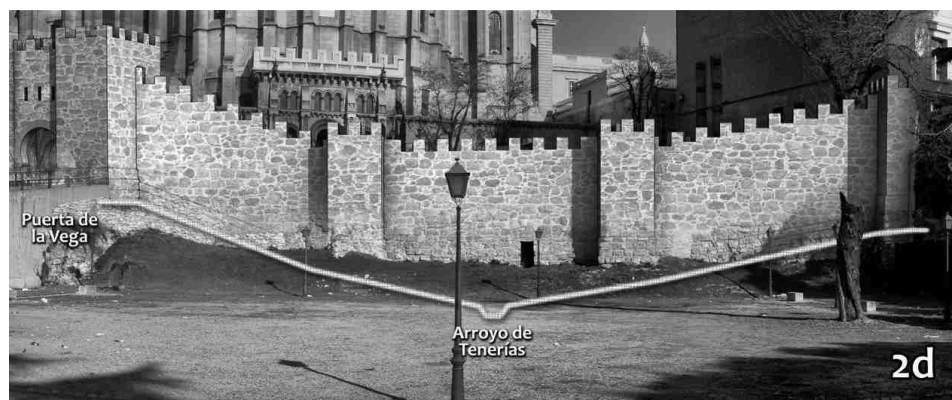
Figura Mapa 2

**Jardines de Larra** (3 en Mapa 2) (*Intervención municipal, 2018-2019. Antiguos Altos de Rebeque*). En la parte superior de los jardines, tras el mirador de piedra, salieron a la luz unos restos murarios de 7,65 m de longitud, 2,73 de anchura y 3,11 de altura máxima; la intervención concluyó

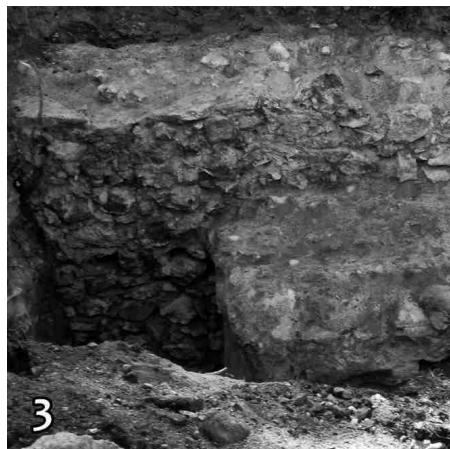
sin haberse precisado su cronología, y se cubrieron de nuevo. En opinión de los técnicos estos restos *«podrían corresponder, en parte o en su totalidad, a secciones de los primeros recintos fortificados de la Villa, bien de un solo momento histórico o de sucesivos»*; si esto fuera cierto, estaríamos ante el arranque oriental del cierre norte del recinto árabe. Igualmente, los muros de contención visibles al norte de los jardines podrían estar contruidos sobre los restos de la muralla que marcaba la confluencia de la esquina nordeste del recinto árabe con los arranques meridionales del paño de enlace con el alcázar castellano y del cierre norte primitivo del recinto cristiano.

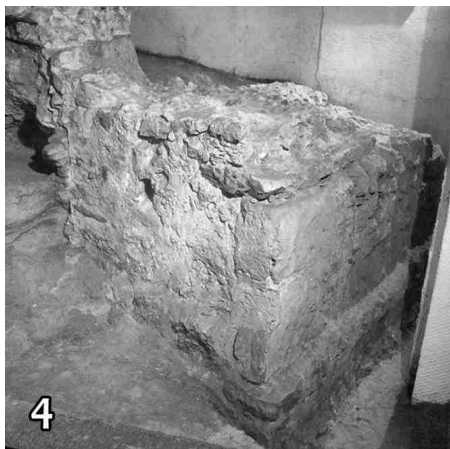
**Plaza de Oriente** (4 en Mapa 2) (*M. Retuerce, E. Andréu, 1994-95. Aparcamiento subterráneo*). Dentro del aparcamiento se conserva visible un torreón prismático de fecha no anterior a la década de 1080, con fábrica de caliza y pedernal. Se suele considerar atalaya islámica, pero no concuerda con éstas en ubicación (se alza a media ladera en la vaguada del arroyo del Arenal, no en lugar elevado) y forma (todas las otras de la Comunidad son cilíndricas o troncocónicas). Más bien podría haber formado parte del

cierre norte final de la muralla cristiana, y la cronología obtenida en los análisis se debería a material anterior que contaminó su fábrica, pues toda aquella zona estaba perforada por silos-basurero islámicos.

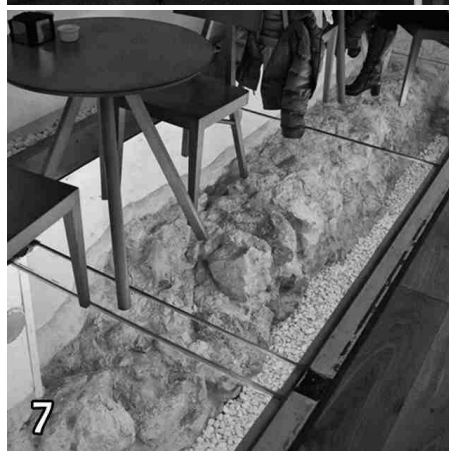
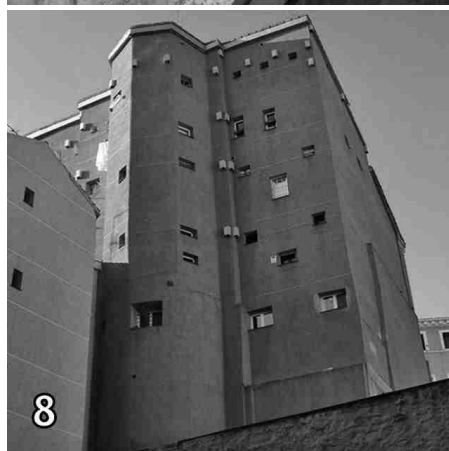
**C. Espejo, 12** (7 en Mapa 3) (*E. Serrano, M. Torra, 1999-2001. Local comercial Santa Eulalia, anteriormente dependencias de la Real Sociedad Económica Matritense de Amigos del País*). Al fondo del establecimiento se conserva la cara interior de un cubo semicircular hueco (con forro moderno de ladrillo, y cuyo espacio vacío se utiliza como estancia del establecimiento), así como la coronación hasta el nivel de la calle de los restos del lienzo de muralla contiguo por el sur, visibles a través de una ventana arqueológica abierta al pie de la pared del fondo (figura 7).

Cronológicamente, éste fue el primer hallazgo de muralla ocurrido en Madrid. Se trata de los paramentos extramuros del cubo y lienzos adyacentes visibles en el local de la calle del Espejo 12, aunque en su mayor parte están ahora ocultos bajo enfoscados.

La parte cilíndrica del saledizo visible desde la calle de la Escalinata corresponde a la altura conservada del cubo, que tiene su arranque en el interior del garaje particular existente a pie de calle. Por encima de dicha altura conservada, y apoyándose en el muro curvo original del cubo, se construyó en época moderna el cerramiento poligonal que da forma a las habitaciones de las plantas superiores, visible también desde la calle.

En ese sector del recinto cristiano la muralla estaba construida a media ladera: bajo la actual calle de la Escalinata discurría en época medieval el arroyo de los Tintes, y la diferencia de cota de su cauce con la del terreno intramuros contiguo a la muralla (calle actual del Espejo) era muy acusada. Por dicha razón, y para mejorar su estabilidad al vuelco, los lienzos aparecen aquí engrosados al exterior por su base.

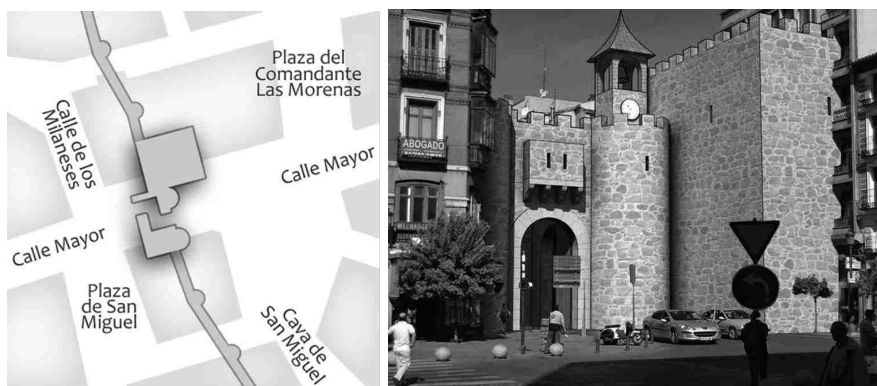
(Derecha) Recreación de la puerta vieja en su ubicación primitiva sobre el caserío actual.

Fue la principal del recinto cristiano; miraba a oriente, dando salida hacia Alcalá de Henares y Guadalajara, y a su exterior fue creciendo desde el siglo XII el arrabal de la villa. Era obra de mampostería, con ladrillo en la bóveda y sillares en el arco de la puerta, y tuvo siempre una consideración especial que la distinguía de las otras. Miraba a oriente y se situaba en la actual calle Mayor, entre la de los Milanese y la plaza del Comandante Las Morenas.

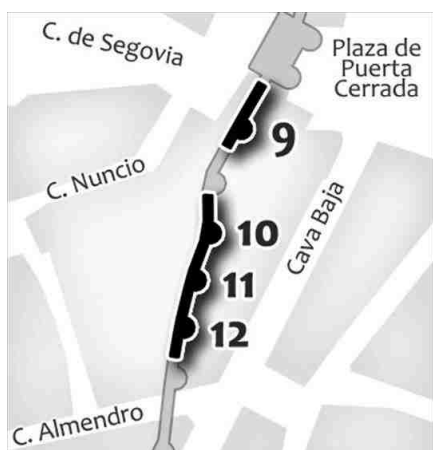
Figura Mapa 4

**Plaza de Puerta Cerrada, 4-6, y Cava Baja, 4 (9 en Mapa 4)** L. Román, E. Serrano, P. Oñate, C. Caballero, 1993-2014). Es el conjunto más interesante de todos los conservados de la muralla cristiana:

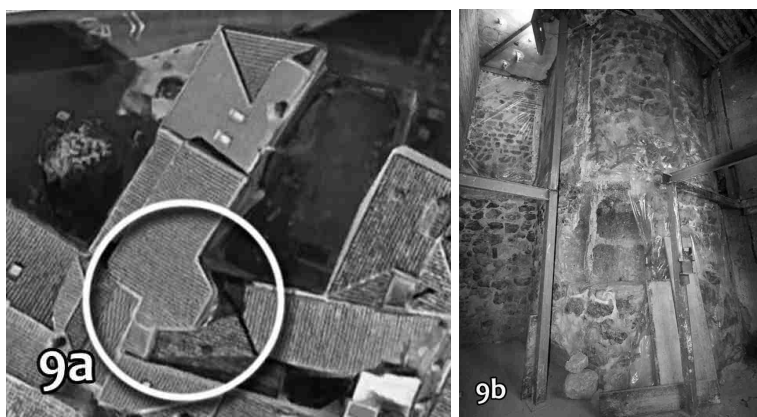
incluye un cubo ultrasemicircular, el más próximo a la puerta Cerrada por el sur, y restos de los dos lienzos contiguos (figura 9a y recreación inferior). El cubo mantiene su altura hasta la plataforma superior; el paramento curvo extramuros ocupa el fondo de la finca de Cava Baja 4 (figura 9b), y la base de su paramento recto intramuros está

visible en el sótano del local comercial de la plaza de Puerta Cerrada 6. El lienzo sur contiguo conserva los dos primeros metros en toda su altura, hasta el pretil, con el adarve y su hueco de acceso a la estancia hueca del cubo, muy estrecho y con dintel apuntado de ladrillo. Ninguno de estos restos es visitable, pues todos ellos se encuentran en el interior de fincas particulares.

Restos hallados junto a Puerta Cerrada: arriba, desde el este; abajo, desde el oeste.

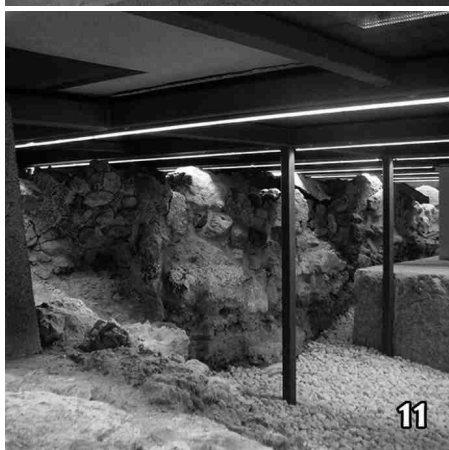
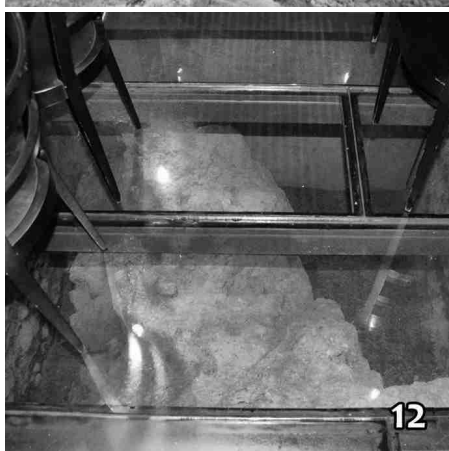
**Cava Baja, 10** (10 en Mapa 4) (*M. Á. López Marcos, G. Yáñez, 1991-94. Corrala interior*). En una ventana arqueológica en el pasillo de entrada se conserva el arranque meridional de un cubo ultrasemicircular. Su sector central, muy deteriorado, queda oculto bajo la escalera de acceso a la corrala. Y el otro arranque, así como el paramento intramuros del lienzo septentrional contiguo, con 7,70 m de longitud, se hallan visibles bajo el cuerpo de la corrala, en un espacio acristalado. En todo este sector norte de la Cava Baja el firme estaba en época medieval de 2 a 3 metros por debajo del actual. Para entrar se necesita permiso de algún vecino.

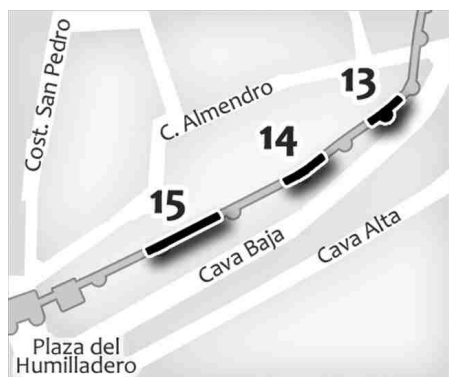
Figura Mapa 5

**Cava Baja, 22 / C. Almendro, 3** (13 en Mapa 5) (*L. Caballero Zoreda, A. Turina, 1983. Solar sin edificar*). Bajo la rasante actual se conserva el cimientto de un cubo y de los dos lienzos contiguos, con 2 m de altura máxima. El solar, accesible, se acondicionó en 2016 para uso de los vecinos, quedando señalado en el suelo, con un pavimento cerámico, el trazado del lienzo y del cubo.

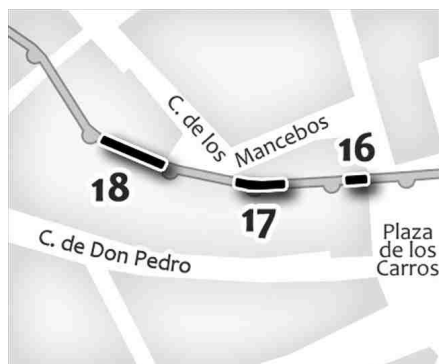
Figura Mapa 6

**16. Plaza de los Carros, 3** (16 en Mapa 6) (*A. Martín, J. Calle, 1991-2002. Interior del local*). Pequeño paño del paramento extramuros con 6,40 m de longitud y 4,70 de altura máxima. Fábrica de pedernal y caliza con argamasa de cal y yeso. Queda visible en la pared lateral derecha, en los niveles de planta baja y sótano del edificio.

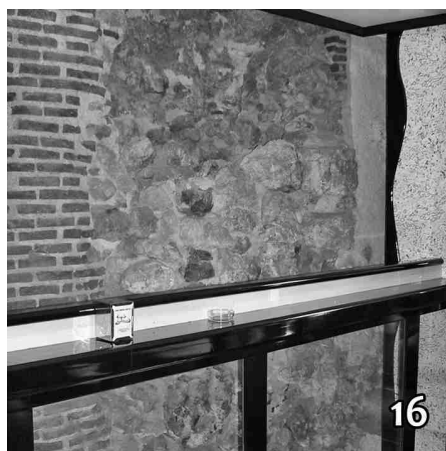
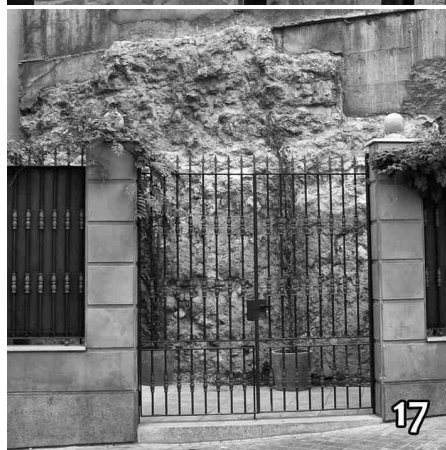
**17. C. Mancebos, 3** (17 en Mapa 6) (*Demolición del inmueble en 1970. M. A. López, G. Yáñez, E. Serrano, A. Martín, 1991-2002*). Lienzo perteneciente a la cara intramuros de la muralla, construido en mampostería de piedra caliza con piezas aisladas de pedernal. Ocupa parte de la fachada del inmueble y puede verse desde el pequeño jardín exterior de entrada. En el solar se hallaron también tres fosas de la Edad del Bronce, una de ellas con restos de un enterramiento, así como silos de cronología islámica.

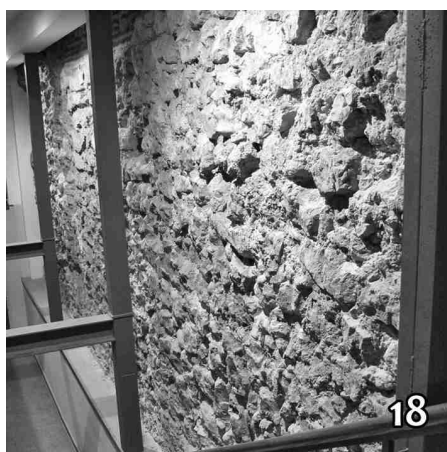
**18. C. Don Pedro, 10-12** (18 en Mapa 6) (*M. Á. López Marcos, G. Yáñez, 1990. Academia de Ingenieros, antiguo palacio del Marqués de Villafranca*). Paño extramuros de 30 m de longitud y 4,50 de altura media, el tercero de mayor tamaño de los cristianos conservados. La fábrica es de mampostería de pedernal trabada con argamasa de cal y arena. Sólo puede verse durante las visitas guiadas que organiza la propia Academia de Ingenieros.
